Kütahya Ahırardı Cami Mimarisi ve Arkeometrik Analizleri

Kütahya Ahırardı Mosque Architecture and Structural Material Analyses

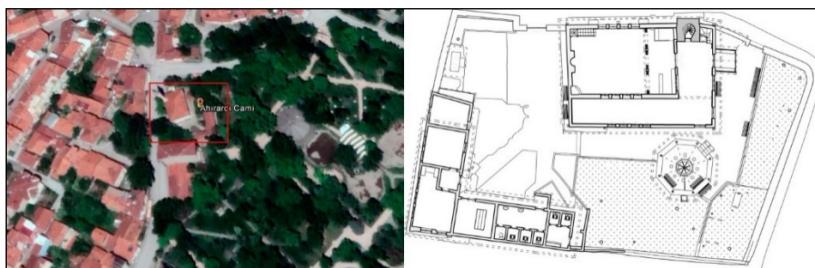
Şekil 1. Ahırardı Cami Konumu (Google Earth, 2022) ve Planı (Eha Yapı Mimarlık Arşivi, 2021)

Ahırardı Cami Kütahya'nın Merkez İlçesinde, Saray Mahallesi, Spor Caddesi üzerinde, Ressam Ahmet Yakupoğlu Parkı'nın kuzeybatı köşesinde yer almaktadır (Şekil 1). Caminin mülkiyeti Vakıflar Genel Müdürlüğü'ne aittir ve tapuda 14 ada 19 parsel üzerinde kayıtlıdır.

Kütahya Kadı Sicilleri (22 Safer 1293) Şubat 1876 vakıf kaydından yapının Saray Mahallesi'nde, Dilsizoğlu Hacı İbrahim bin Osman bin Mustafa tarafından bina ve ihya edildiği anlaşılmaktadır (Altun, 1981). 1876 yılında yapılan cami 1965 yılında onarım görmüş olmasına karşın plan formunu kısmen koruduğu görülmektedir. Harman tuğlanın kullanıldığı yapının üst örtüsü 4 yöne eğimli kiremit örtülü kırma çatıdır. Kuzeybatı köşesinde yer alan minarenin kaidesi ve pabuç kısmı taş; gövde ve petek bölümleri harman tuğla kullanılarak yapılmıştır. Basit bir duvarla çevrili avlunun güney doğusunda muhdes binalar, kuzeydoğusunda ise şadırvan ve hazırlı yer almaktadır (Şekil 1, Şekil 2a).

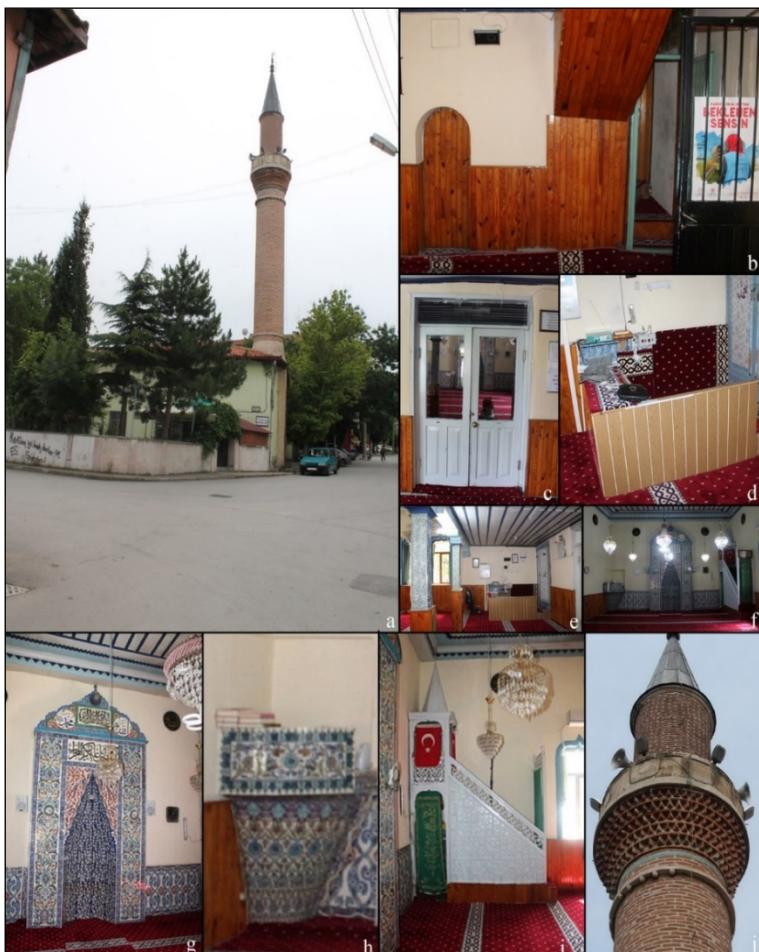
Şekil 2. Ahırardı Cami genel görünümleri (a) cami görünümü, b) minare kapısı ve merdiven, c) harim kapısı, d) müezzin mahfeli, e) ahşap dikme, f) minber, mihrap, vaaz kürsüsü, g) mihrap çinileri, h) vaaz kürsüsü, i) minber, j) minare) (Eha Yapı Mimarlık Arşivi, 2021)

Girişin hemen sağında minare kapısı ve mahfil katına çıkışı sağlayan ahşap merdivenler yer almaktadır (Şekil 2b). Harime muhdes çift kanatlı ahşap kapı ile girilmektedir (Şekil 2c). Dikdörtgen planlı harimin kuzey-batı köşesinde yükseltilmiş muhdes bir müezzin mahfeli yer almaktadır (Şekil 2d). Aynı zamanda harim girişinin hemen önünde mahfili taşıyan 2 ahşap dikme bulunmaktadır (Şekil 2e). Güneybatı köşede minber, güneydoğu köşede ise vaaz kürsüsü yer almaktadır. Mihrap güney duvarından harime doğru çıkıntı yapmaktadır (Şekil 2f).

Caminin mihrabı harime doğru taşırılarak tasarlanmıştır ve tamamen çini ile kaplıdır. Dikdörtgen formlu mihrap çinileri bitkisel formludur ve muhdestir. Ara Altun Kütahya'nın Türk Devri Mimarisi çalışmasında da çinilerin muhdes olduğunu ve 1965 yılında yapıya eklendiğini belirtmektedir. Kavşaranın hemen üzerinde dikdörtgen çerçeveye içerisinde "küllema dehale aleyha zekeriyel mihrabe" yazmaktadır. Dış konturlarının "S, C" kıvrımları ile oluşturulmuş olan alınlığın ortasında dikdörtgen çerçeveye içerisinde "bismillahirrahmanirrahim" yazmaktadır. Bu yazının sağ tarafında "Allah celle celalühü", sol tarafında ise "Muhammed aleyhisselam" yazmaktadır (Şekil 2g). Vaaz kürüsü de caminin güneydoğu köşesinde yer almakla birlikte yuvarlak formludur ve muhdes çiniler ile kaplıdır (Şekil 2h).

Minber caminin güneybatı köşesinde yer almaktadır. Yağlı boyalı boyanmış olan minber geç dönem eklentisidir. Tamamen ahşap malzemeden yapılmış, bitkisel formlar ile bezenmiştir (Şekil 2i). Ahşap minber her ne kadar muhdes olsa da; işçilik, süsleme ve motif karakteri ile dönem özelliklerini yansıtması açısından önemlidir.

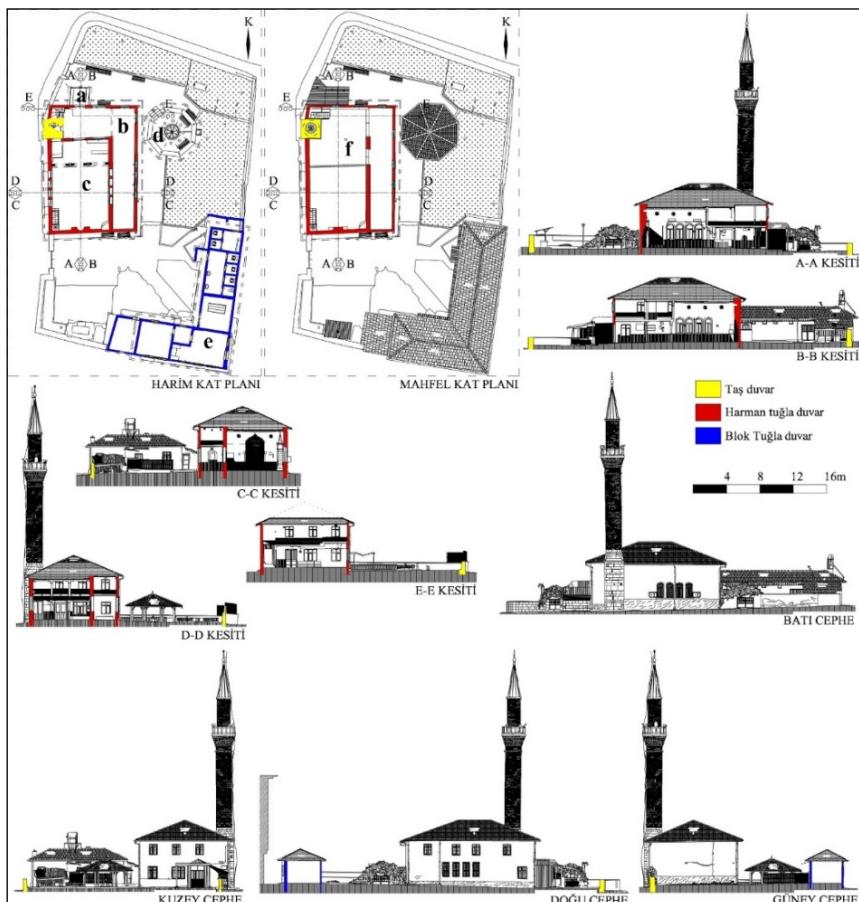
Şekil 3. Kütahya Ahirardı Cami rölövesi (Eha Yapı Mimarlık Arşivi, 2021)

Zemin+1 katlı olan cami, 814 m² parsel içerisinde 165 m² oturum alanına sahiptir ve parselin batı sınırına bitişik şekilde kuzey-güney doğrultulu olacak şekilde konumlandırılmıştır. Dikdörtgen plan şemasına sahip olan caminin doğusunda 27 m² büyülüklükte Şadırvan (Şekil 3d), güney-doğusunda ise 113 m²'lik müştemilat yapısı yer almaktadır (Şekil 3e). Parselin çevresi taş duvar ile çevrelenmiştir.

Caminin girişi kuzey cephede ve orta aksınbatisında yer almaktadır. Cepheden yaklaşık 2.15 m. çıkarılmış, genişliği ise 2.35 m olarak yapılmıştır. PVC üzerine sac kaplama ile muhdes olarak yapılan bölümün doğu ve batı duvarları boyunca ahşap ayakkabılık mevcuttur. Zemin

kaplaması olarak seramik, tavan kaplaması olarak ise PVC kullanılmıştır (Şekil 3a).

Geç dönem eklentisi olan Son Cemaat Mahalli, L plan şemasına sahip olup kuzeyinde 2 pencere, doğusunda ise 5 pencere bulunmaktadır (Şekil 3b). Mekânın doğu kolumnun uzunluğu 14,55 m, genişliği ise 2,65 m'dir. Kuzey bölümü ise yaklaşık olarak 5,90x3,75 m boyutlarındadır. Duvarları harman tuğla, zemini ve tavanı ise ahşap kaplamadır. Minare ve üst kata çıkış merdiveni mahallin batısında bulunmaktadır. Kuzey kolun güneyinde bulunan 1,50x2,00 m boyutlarında çift kanatlı ahşap kapı ile Harim mekânına geçilmektedir.

Harim yapının özgün kısmını oluşturmakla birlikte dikdörtgen şeklinde plan şemasına sahiptir. Mahfeli kısmını taşıyan ahşap dikmelerle kadar olan bölüm 6,90x2,95 m, dikmeler ile güney duvara kadar olan bölüm 7,95x6,90 m olmak üzere toplam 10,90x6,90 m boyutlarındadır. Mekânın kuzeydoğu köşesinde yerden 20 cm yükseltilmiş müezzin mahfeli, güneybatısında ahşap minber, güneydoğusunda çini kaplamalı beton vaaz kürsüsü bulunmaktadır. Mihrap ise güney cephenin orta aksında yer alıp çini kaplamalıdır. Doğu ve batı duvarından dörder, kuzey duvarında bir ahşap pencereyle aydınlatılan bölümün zemini ve tavanı ahşap kaplamadır (Şekil 3c).

Son Cemaat Mahallînin kuzey batısında bulunan 13 rihtlı ahşap merdiven ile çıkan Kadınlar Mahfelinin bir kısmı özgün bir kısmı ise muhdes alan içerisinde kalmaktadır. Mekâna ulaşımın sağlandığı merdivenin riht yüksekliği ortalama 23 cm, basamak genişliği 24 cm, basamak uzunluğu ise 71 cm'dir. Kadınlar mahfeli kare şeklinde kuzey bölüm ve dikdörtgen şeklinde doğu bölüm olmak üzere iki parçadır. Kuzey bölüm 6,90x6,90 m, doğu bölüm ise 14,70 x2,70 m olarak ölçülmüştür. Mekân kuzey ve doğu cephede bulunan üçer adet ahşap pencere ile aydınlatılmaktadır. Kare bölümün güney cephesi ise 1,20 m yüksekliğinde kafes şeklinde ahşap korkuluk ile sınırlanmıştır (Şekil 3f).

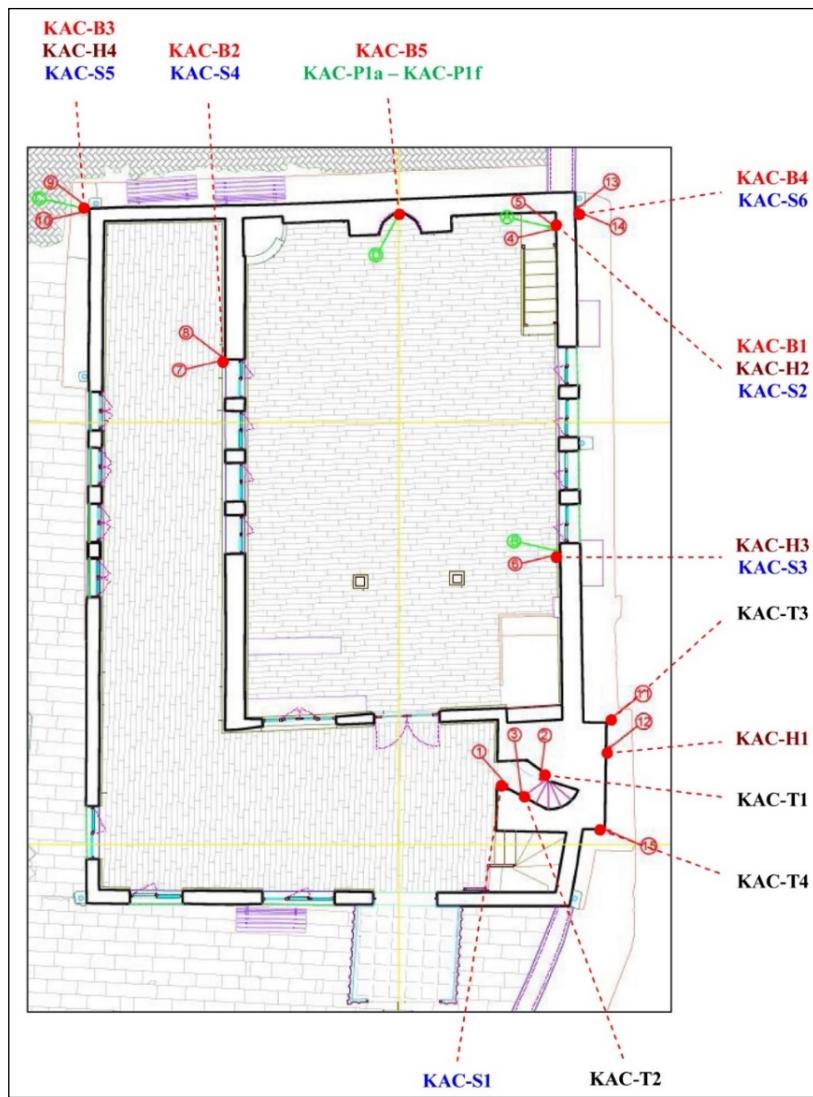
Şekil 4. Kütahya Ahırardı Cami örneklemeleri (Eha Yapı Mimarlık Arşivi, 2021)

göre sınıflandırılmıştır. Tüm örnekler fotoğraflanarak kayıt altına alınmış ve kodlanarak tablo oluşturulmuştur (Tablo 1, 2, Şekil 4, 5, 6).

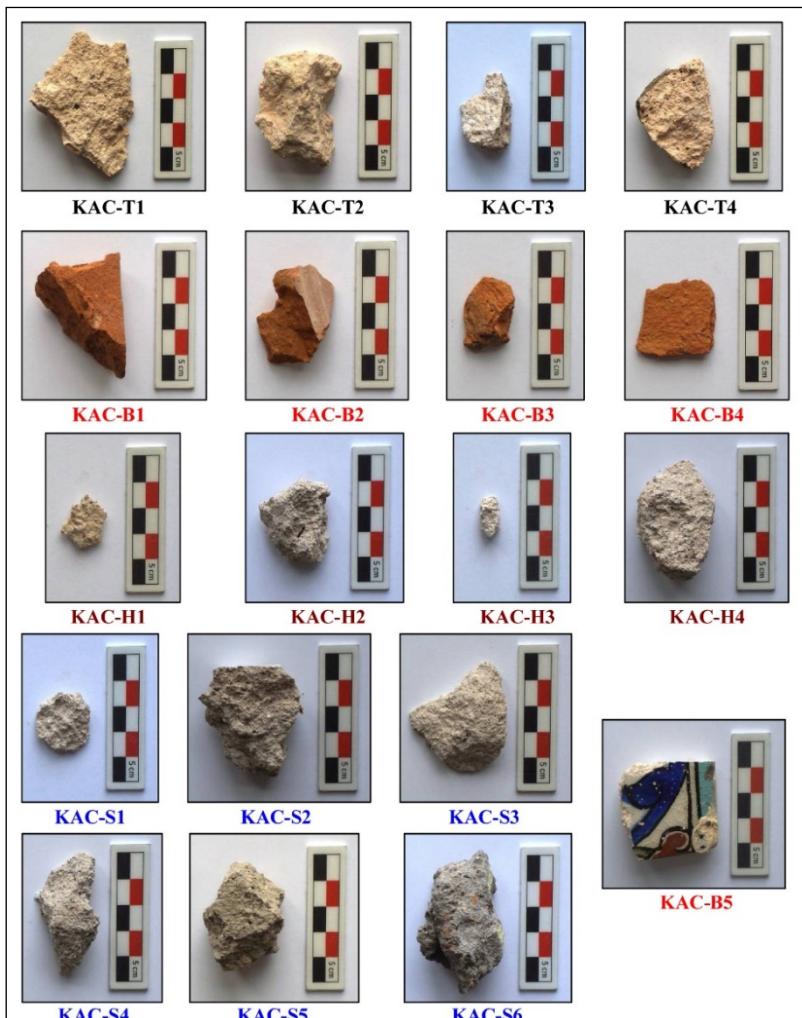
Şekil 5. Ahurardi Cami çalışma örnekleri: taş, tuğla, çini, harç, siva, sıvı/pigment
(MAKLAB Arşivi, 2021)

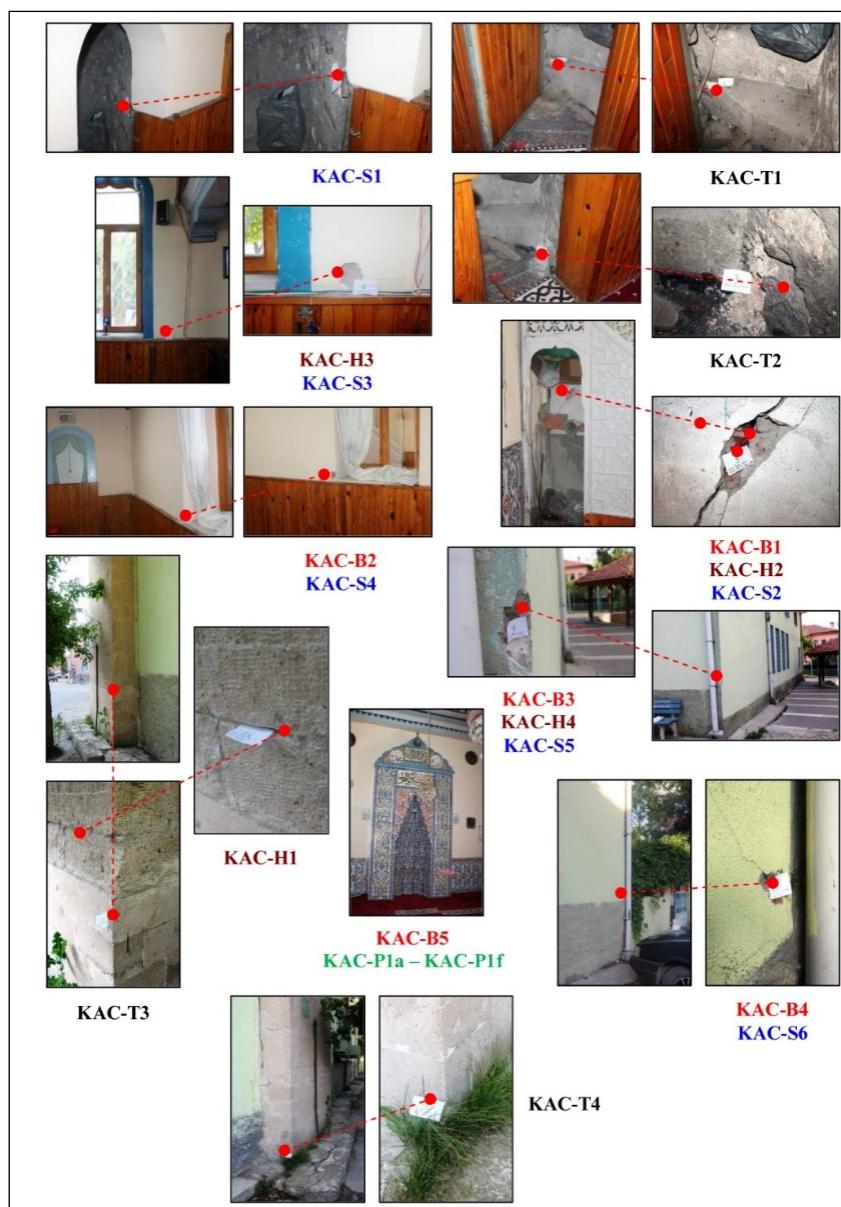
Şekil 6. Kütahya Ahirardi Cami örneklemeleri (MAKLAB Arşivi, 2021)

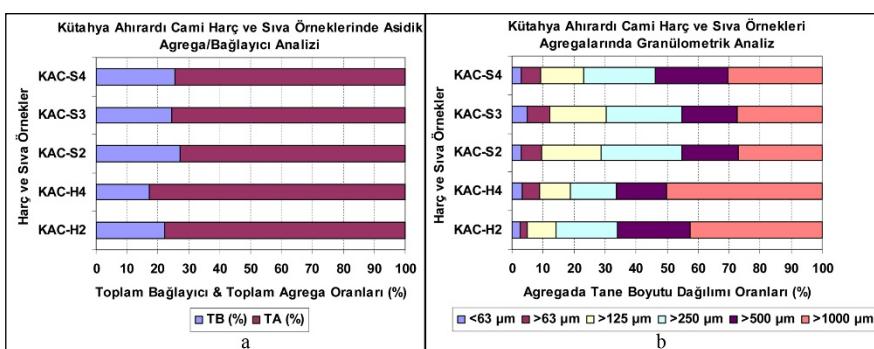
Şekil 8. Kütahya Ahırardı Cami harç ve siva örnekleri; (a) agrega/bağlayıcı oranlarında dağılım, (b) aggregalarında granülometrik analiz (MAKLAB, 2021)

tutulduktan sonra tüm karbonat/kireç içeriklerinden (bağlayıcıdan) arındırılan ve sadece agregası kalan sıva ve harç malzemeler, ortam sıçaklılığında kurutulmuştur. Daha sonra tekrar tartılmış, ağırlıkça içerdikleri toplam bağlayıcı ve aggrega (%w/w) miktarı belirlenmiştir (Tablo 5a). Elde edilen agregalara “63-1000 μm arasındaki eleklerle” sistematik eleme işlemi (TSE, 2012) uygulanmış ve granülometrik analiz yöntemi ile aggrega tanecik dağılımları belirlenmiştir (Tablo 5a, 5b ve Şekil 8).

Asidik agrega/bağlayıcı analizi uygulanan sıva ve harç örneklerin asidik işleminden sonra ki aggregalarında 6 farklı sınıflandırma yapılmıştır (Tablo 5a). Harç örneklerin sahip olduğu kil/silt boyutlu ($<63 \mu\text{m} \varnothing$) agrega oranları %2,6 ve %3,3 (ort. %2,9) değerlerinde, sıva örneklerin ise %2,9-4,9 arasında (ort. %3,6) değişim göstermektedir (Tablo 5a). Harç ve sıvaların çok iri kum boyutuna sahip ($>1000 \mu\text{m} \varnothing$) agrega içeriği de harç örneklerde %42,7 ve %50,1 (ort. %46,4) değerlerinde, sıva örneklerde de %27,0-30,4 arasında (ort. %28,2) değişmektedir (Tablo 5a). Analiz sonucunda sıva ve harç örneklerinin silt/kum boyutlu agraga içeriğini çok iri kum haricindeki aggregaların (%100'e tamamlanan oranda) oluşturduğu anlaşılmaktadır. Harç örneklerde ana agrega içeriğini çok iri kum boyutundaki ($>1000 \mu\text{m} \varnothing$), sıva örneklerde ise ortalama, iri ve çok iri kum boyutlarındaki aggregalar (250-1000 μm ve $>1000 \mu\text{m} \varnothing$) birlikte oluşturmaktadır (Tablo 5a,5b ve Şekil 8b) (Wentworth, 1922).

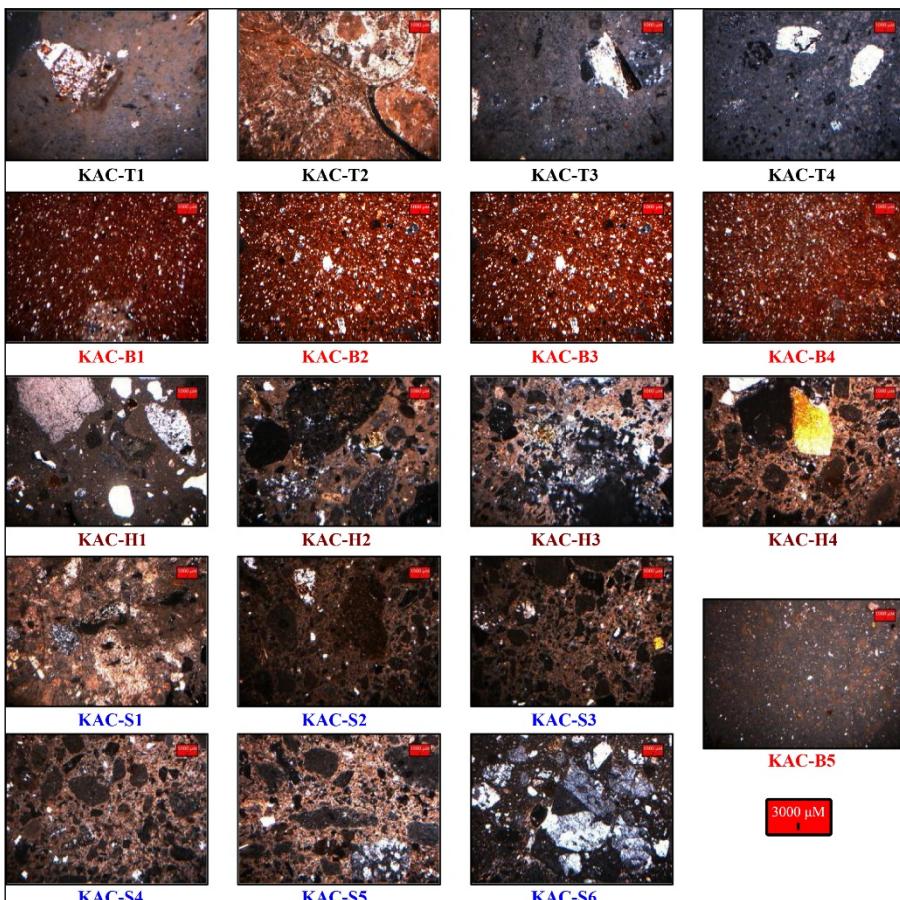
Şekil 9. Kütahya Ahırardı Cami taş, tuğla, çini, harç ve sıva örneklerinin ince kesit optik mikroskop mikro fotoğrafları (MAKLAB Arşivi, 2021)

Kütahya Ahırardı Camisi'ne ait malzeme örneklerinin (tuğla, taş, çini, sıva ve harçların) ince kesitleri hazırlanarak optik mikroskop altında incelenmiştir. Örneklerde ince kesitler, tüm tabakaları dış bölümden iç

kısma doğru gösterecek biçimde tuğla/çini ve taş örnekler için direkt olarak, sıva ve harç örneklerde ise sertleştirme yapılarak hazırlanmıştır (Kerr 1977; Rapp, 2002). Agrega içerisinde karbonat kayaçlar mevcut ise bu işlem sonrası elde edilen değerler gerçek agrega/bağlayıcı oranını vermeyecektir. Bunun için örneklerin ince kesitleri üzerinde görüntü işlemci programları kullanılarak gerçek agrega ve bağlayıcı miktarlarının belirlenmesi ve sonrasında bu işlemde elde edilecek sonuçlarla karşılaşması gerektir. İncelemelerde hem alt hem üstten aydınlatmalı "LEICA Research Polarized DMLP Model" optik mikroskop kullanılmıştır. Fotoğraflama işlemi "Leica DFC280 Model dijital kamerayla" gerçekleşmiştir. Değerlendirmelerde ise "Leica Qwin Digital Imaging Programı" kullanılmıştır. Agrega içeriğindeki mineraller/kayaçlar "Point Counting Programı" ile tanımlanmıştır. Matriks türü, polarize mikroskop altında matriksin gösterdiği optik davranışa göre (renk, pleokroizma, çift kırma, sönme) belirlenmiştir (Tablo 6a-6d ve Şekil 9).

türleri olarak tasniflenmiştir (Tablo 6a ve Şekil 9). İgnimbiritler zayıf kaynaşmış, kireçtaşı örnek de biyomikritik kireçtaşısı olarak tanımlanmıştır (Tablo 6a). Kireçtaşısı örnek (KAC-T2) fosil ve fosil kavkaları içermektedir. Kütahya bölgesi ve bu yapıda kullanılan ignimbiritler Sabuncupınar ve İlca ilçeleri çevresine ait kaynaklardan elde edilmiş olmalıdır (MTA, 2002).

Kütahya Ahırardı Camisi'nden alınan sıva ve harç örneklerine asidik agrega/bağlayıcı analizi uygulaması sonrasında aggregaların içerikleri ve tanecik cinsleri binoküler mikroskop ile incelenmiştir. Sıva ve harç örneklerin agrega içeriği çoğunlukla yuvarlanmış ve iri tanelidir (Şekil 9).

Sıva örneklerin agregaları harçlara oranla daha küçük boyutta ve benzer içeriktedirler (Şekil 9).

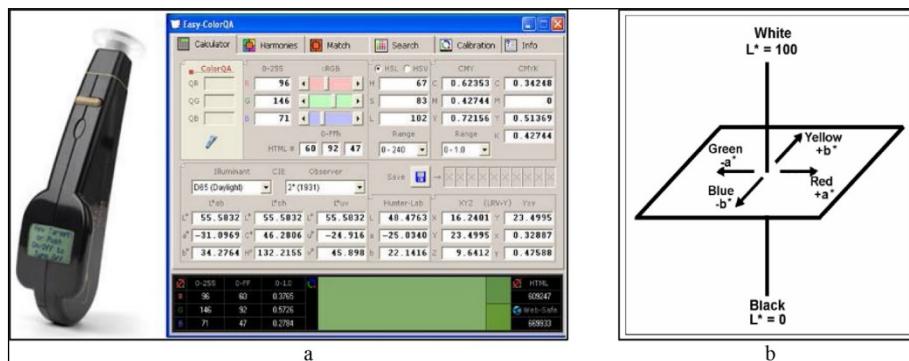
Şekil 10. Renk analiz verileri; renk ölçer ve CIE L*a*b* renk kod sistemi (MAKLAB Arşivi, 2021)

Örneklenen çiniler üzerindeki sırin sahip olduğu renkler (Tablo 7 ve Şekil 10) kromametrik analiz yoluyla tespit edilmiştir. Renk tespitleri, standart renk sistemi olan "CIE L*a*b*" (Commission Internationale de L'Eclairage)" göz önünde tutularak yapılmıştır. (L) rengin açıklık değerini, (+a) rengin kırmızı yoğunluk değerini, (-a) renkteki yeşil yoğunluk değerini, (+b) renkteki sarı yoğunluk değerini ve (-b) ise renkteki mavi yoğunluk değerini betimlemektedir (Ohno, 2007).
